NUOVA CANTINA SAN MICHELE -PALAIA (PI)

**ALLEGATO 7
RELAZIONE GEOLOGICA**

VARIANTE REGOLAMENTO URBANISTICO - SCHEDA N° 18 BIS
DEL *PODERE SAN MICHELE* UBICATO NEL COMUNE DI
PALAIÀ (PI) - *STRADA PROVINCIALE DELLE COLLINE PALAIESI*

RELAZIONE DI FATTIBILITÀ

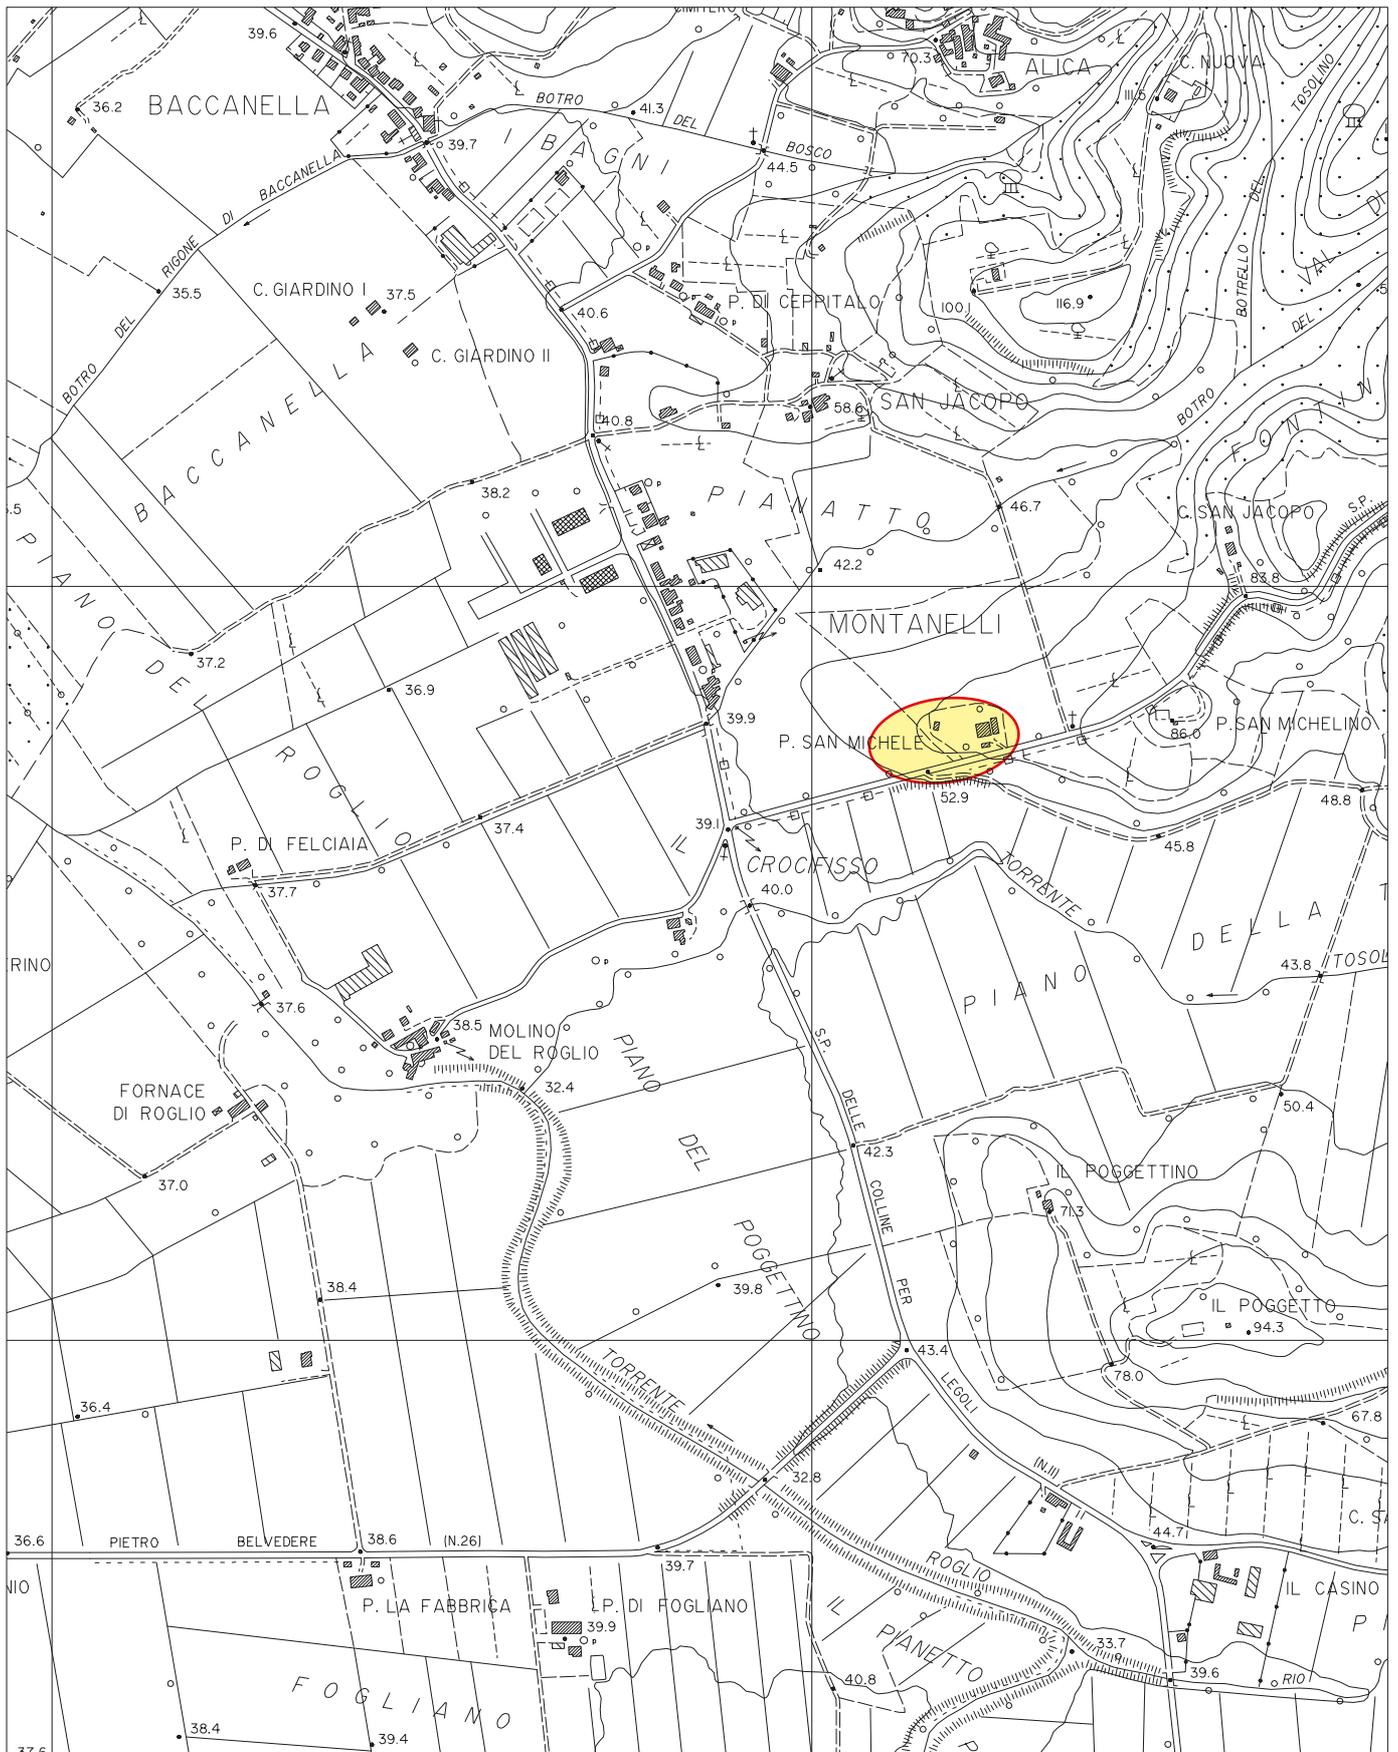
Figura 2 - Stralcio CARTA GEOLOGICA

Nel contesto territoriale delineato, la geologia di superficie è rappresentata dai sedimenti pliocenici della serie neoautoctona delle colline pisane, costituite da un'alternanza di sabbie e di sabbie argillose con intercalazioni di livelli calcarenitici, indicate in carta rispettivamente dalle sigle "P3" e "P2" (Figura 2).

"P2": Sabbie argillose – argille sabbiose, sabbie argillose a componente argillosa varia ma comunque minore del 75% o di limi talora con livelli torbosi (Pliocene medio).

"P3": Sabbie gialle – sabbie a *Flabellipecten* di facies marina, talvolta con livelli a *Cerastoderma* di facies salmastra. Trattasi di banchi di sabbie a varia granulometria, generalmente nell'ambito delle sabbie fini ma talora anche delle medie e delle grossolane (Pliocene medio).

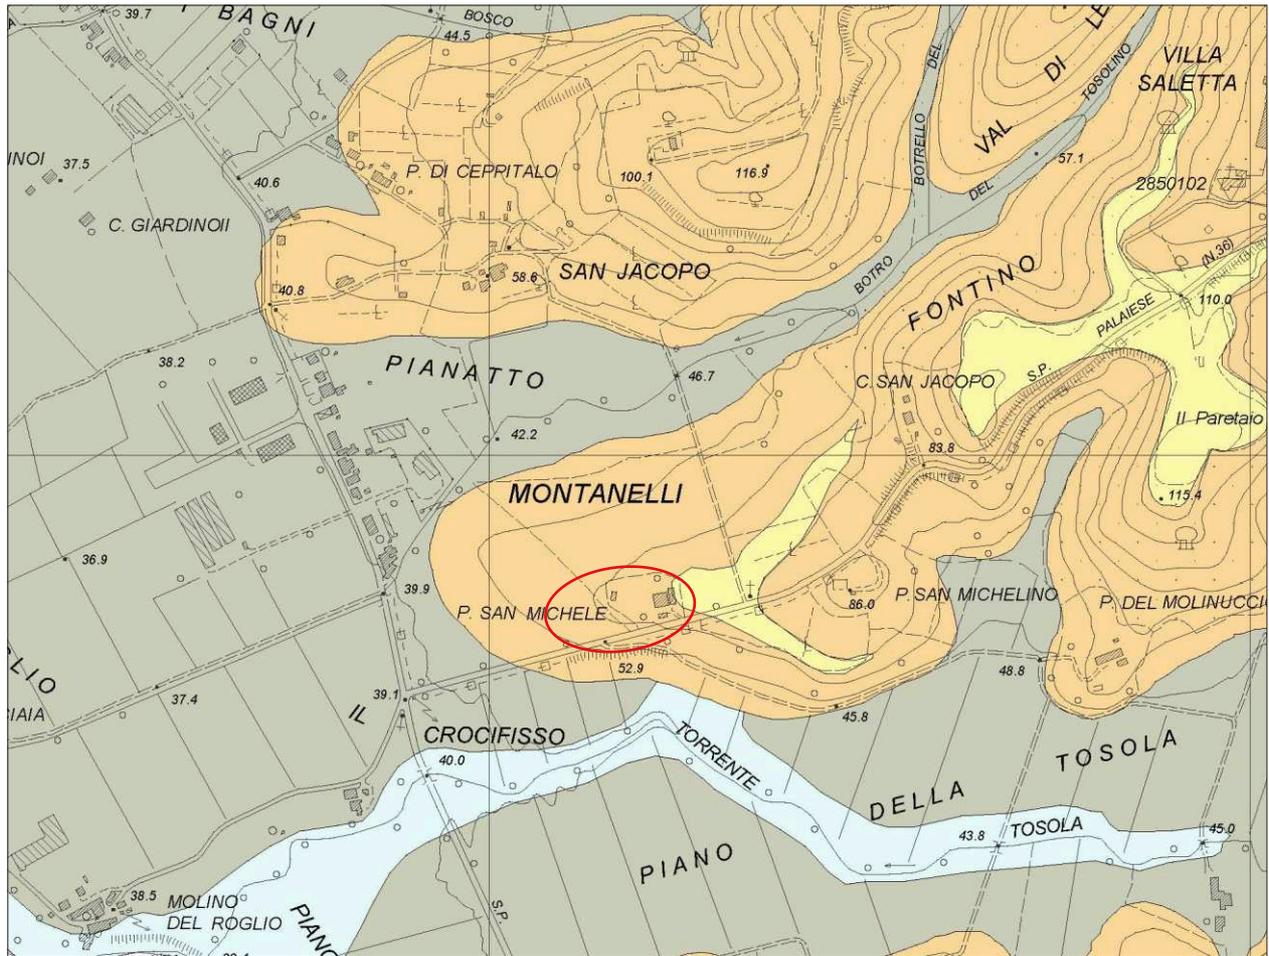
Figura 3 - Stralcio CARTA GEOMORFOLOGICA

Dal punto di vista geomorfologico, sui pendii con accentuata acclività che delimitano le sommità dei rilievi collinari dell'area si sono innescati numerosi fenomeni di franosità (Figura 3).

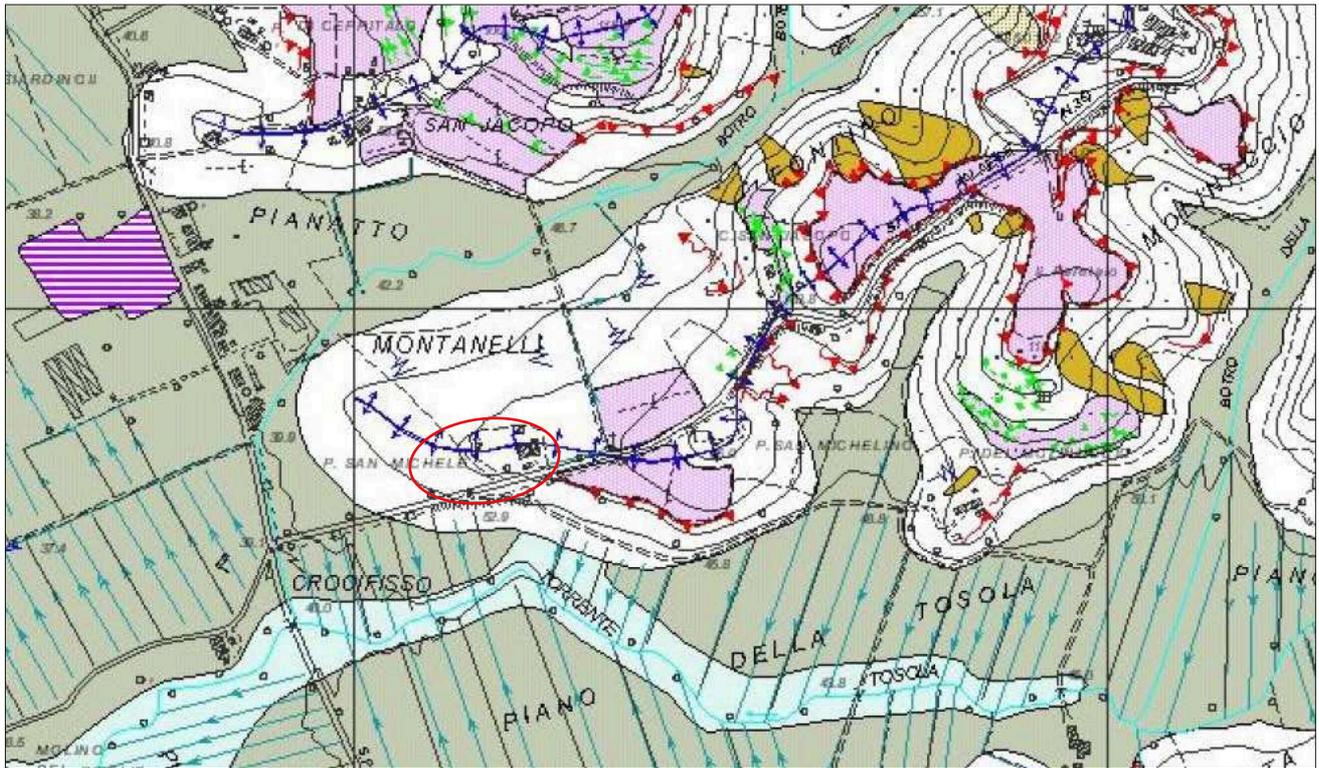
Figura 4 - Stralcio CARTA PERICOLOSITA' IDRAULICA

In relazione alla perimetrazione della pericolosità idraulica, l'area in esame rientra nella Classe 1 (pericolosità irrilevante). A questa classe corrispondono tutte quelle aree collinari o montuose in cui sono giudicati impossibili eventi di esondazione o sommersione (Figura 4).

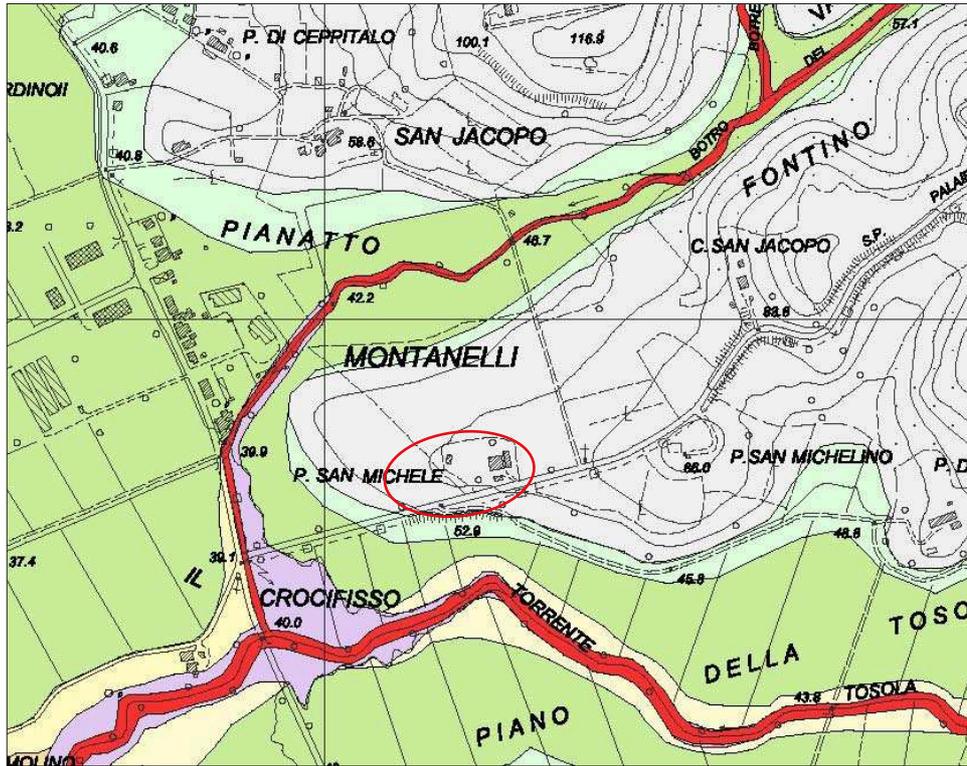
Figura 5 - Stralcio CARTA PERICOLOSITA' GEOMORFOLOGICA

In relazione, invece, alla perimetrazione della pericolosità geomorfologica, gli edifici in esame rientrano per lo più nella Classe 2 (pericolosità bassa), che "corrisponde a situazioni geologico-tecniche e morfologiche apparentemente stabili, sulle quali però permangono dubbi che possono essere chiariti a livello di indagine geognostica di supporto alla progettazione delle trasformazioni"; solo in misura minore, l'area rientra in classi di pericolosità geomorfologica 3 - Sottoclasse 3 a (pericolosità medio-bassa), dove ricadono "le aree acclivi con caratteristiche geomorfologiche, stratigrafiche e litotecniche favorevoli alla stabilità, per cui i fenomeni franosi, pur possibili, coinvolgono porzioni di territorio di ampiezza limitata" (Figura 5).

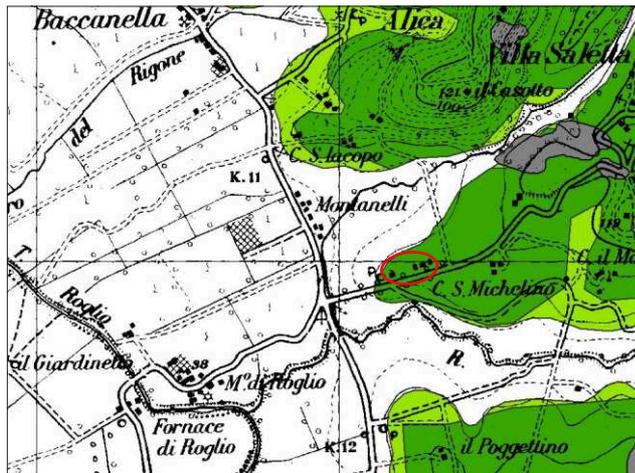
Piano di Bacino del fiume Arno Stralcio "Assetto idrogeologico"

Sulla cartografia prodotta dall'Autorità di Bacino del Fiume Arno, in vigore con il D.P.C.M. 6/05/2005, l'area in esame è stata perimetrata come area con pericolosità da frana media (P.F. 2) corrispondente ad "aree apparentemente stabili, interessate da litologie con caratteri intrinsecamente sfavorevoli alla stabilità dei versanti" (Figura 6).

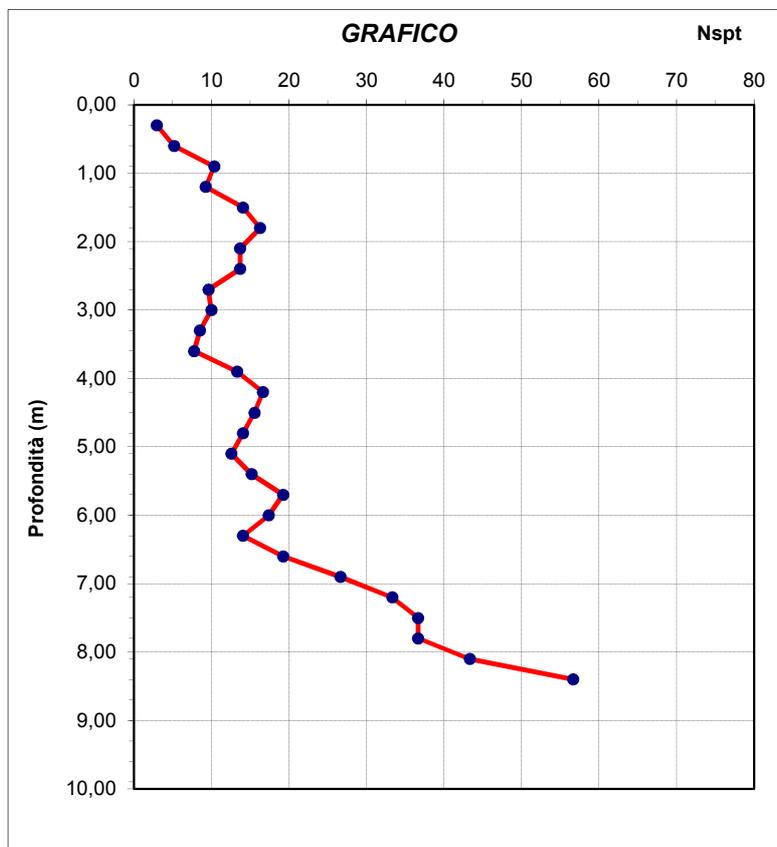
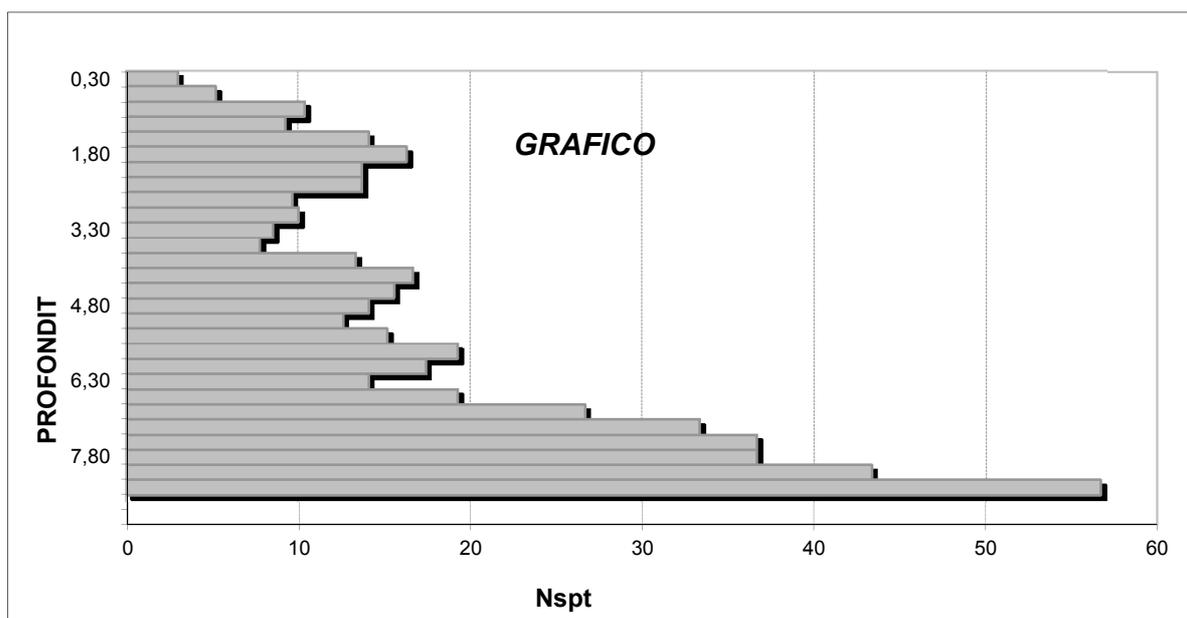
Prof	N°30	Nspt
m	n° colpi	n° colpi
0,30	2	3
0,60	3	5
0,90	6	10
1,20	6	9
1,50	8	14
1,80	10	16
2,10	8	14
2,40	8	14
2,70	6	10
3,00	6	10
3,30	5	9
3,60	5	8
3,90	8	13
4,20	10	17
4,50	9	16
4,80	8	14
5,10	8	13
5,40	9	15
5,70	12	19
6,00	10	17
6,30	8	14
6,60	12	19
6,90	16	27
7,20	20	33
7,50	22	37
7,80	22	37
8,10	26	43
8,40	34	57
8,70	Rifiuto	
9,00

- PENETROMETRO PAGANI STATICO/DINAMICO modello "Emilia TG 63-200" da 20 t
- Sistema di battitura: maglio kg 73, volata 75 cm.

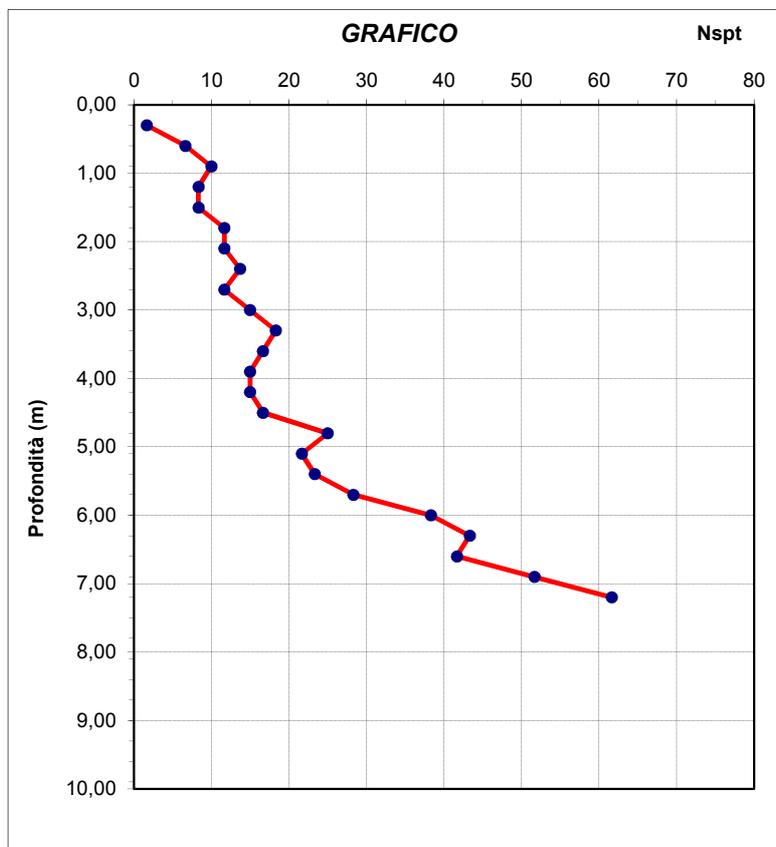
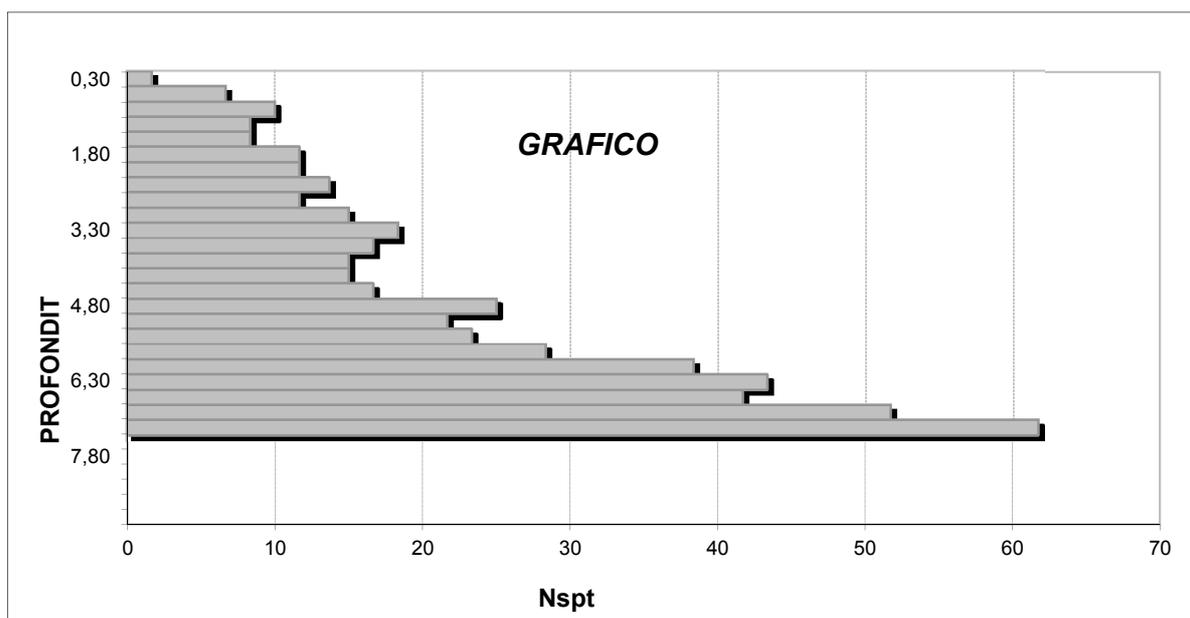
Prof	N°30	Nspt
m	n° colpi	n° colpi
0,30	1	2
0,60	4	7
0,90	6	10
1,20	5	8
1,50	5	8
1,80	7	12
2,10	7	12
2,40	8	14
2,70	7	12
3,00	9	15
3,30	11	18
3,60	10	17
3,90	9	15
4,20	9	15
4,50	10	17
4,80	15	25
5,10	13	22
5,40	14	23
5,70	17	28
6,00	23	38
6,30	26	43
6,60	25	42
6,90	31	52
7,20	37	62
7,50	Rifiuto	
7,80		
8,10		
8,40		
8,70		
9,00

- PENETROMETRO PAGANI STATICO/DINAMICO modello "Emilia TG 63-200" da 20 t
- Sistema di battitura: maglio kg 73, volata 75 cm.

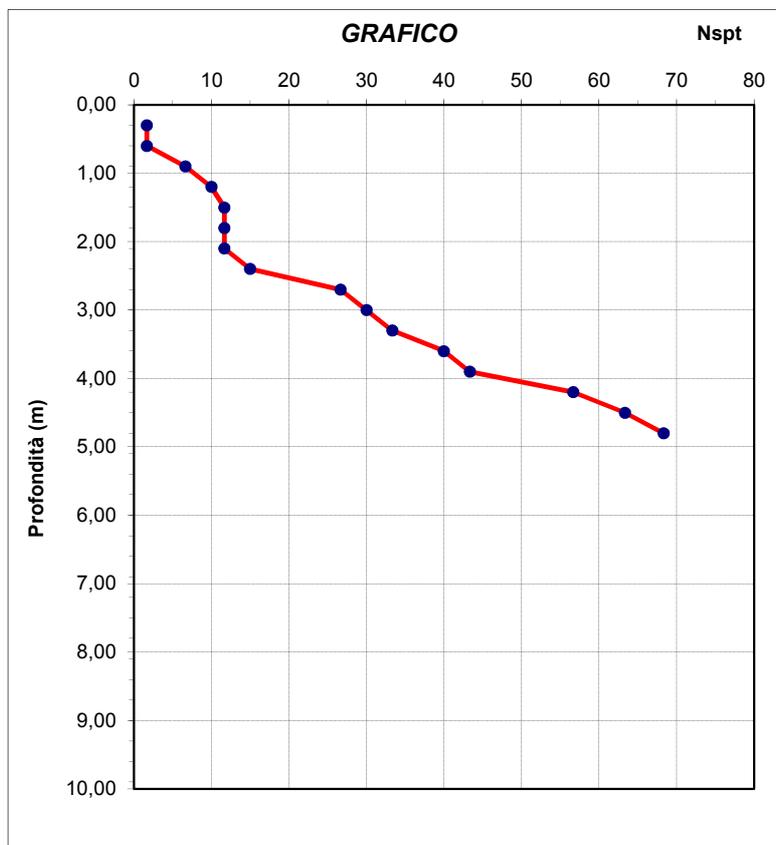
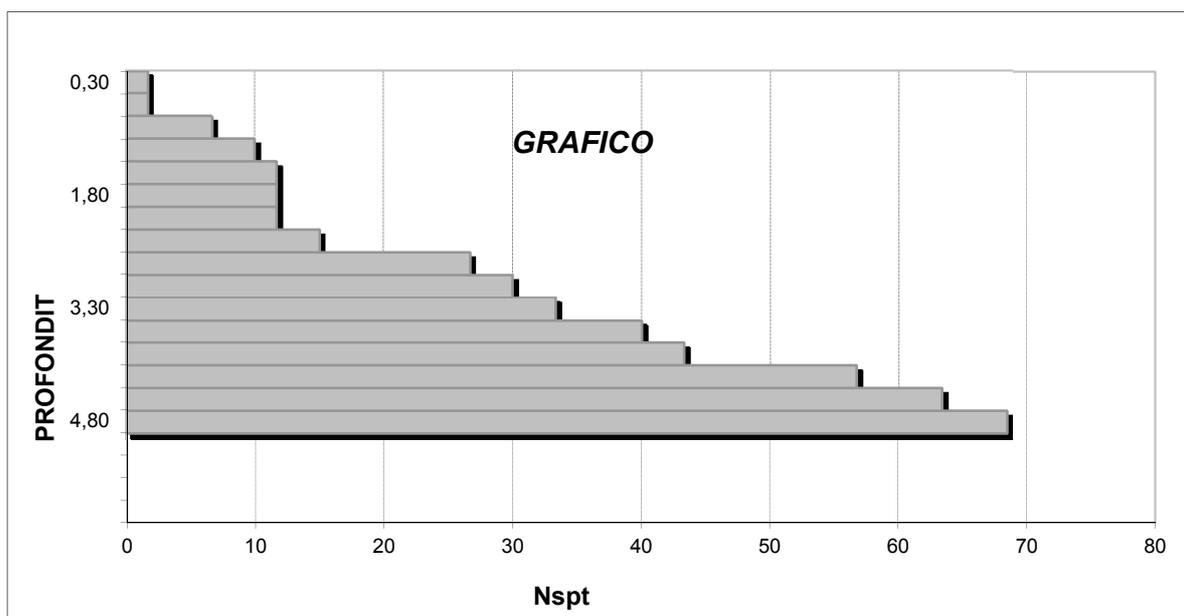
Prof	N°30	Nspt
m	n° colpi	n° colpi
0,30	1	2
0,60	1	2
0,90	4	7
1,20	6	10
1,50	7	12
1,80	7	12
2,10	7	12
2,40	9	15
2,70	16	27
3,00	18	30
3,30	20	33
3,60	24	40
3,90	26	43
4,20	34	57
4,50	38	63
4,80	41	68
5,10	Rifiuto	
5,40		
5,70		
6,00		
6,30		
6,60		
6,90		
7,20		
7,50		
7,80		
8,10		
8,40		
8,70		
9,00

- PENETROMETRO PAGANI STATICO/DINAMICO modello "Emilia TG 63-200" da 20 t
- Sistema di battitura: maglio kg 73, volata 75 cm.

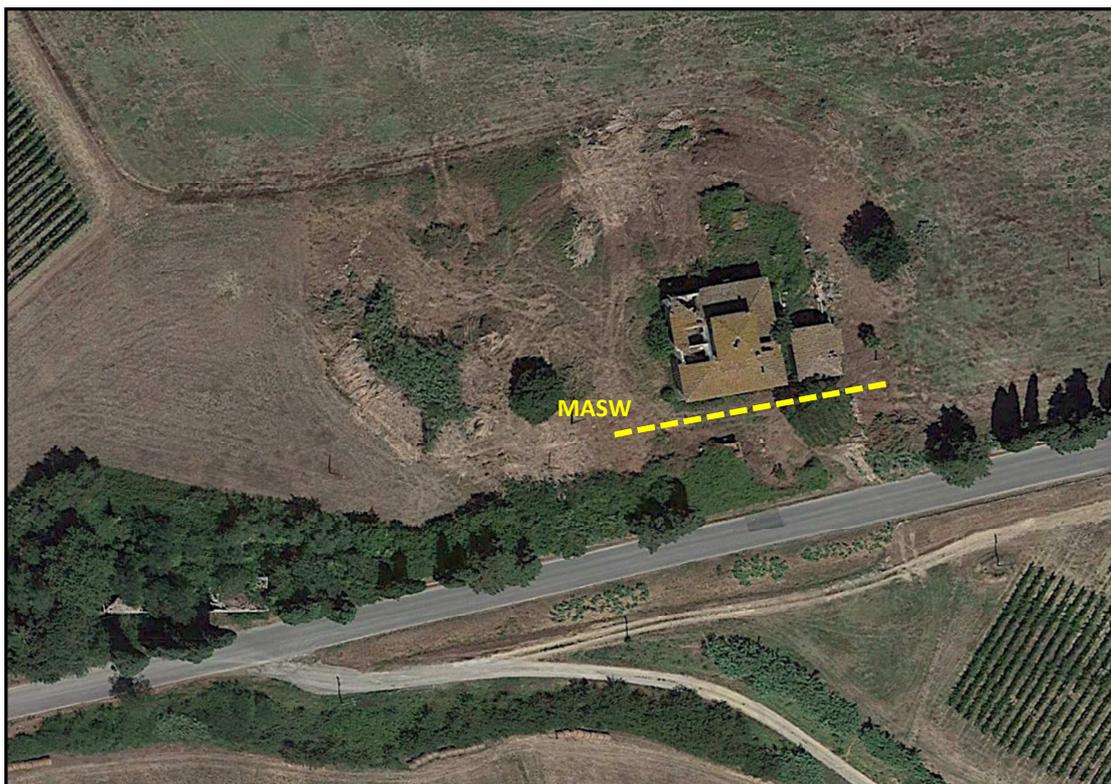
Localizzazione su foto aerea stendimento MASW

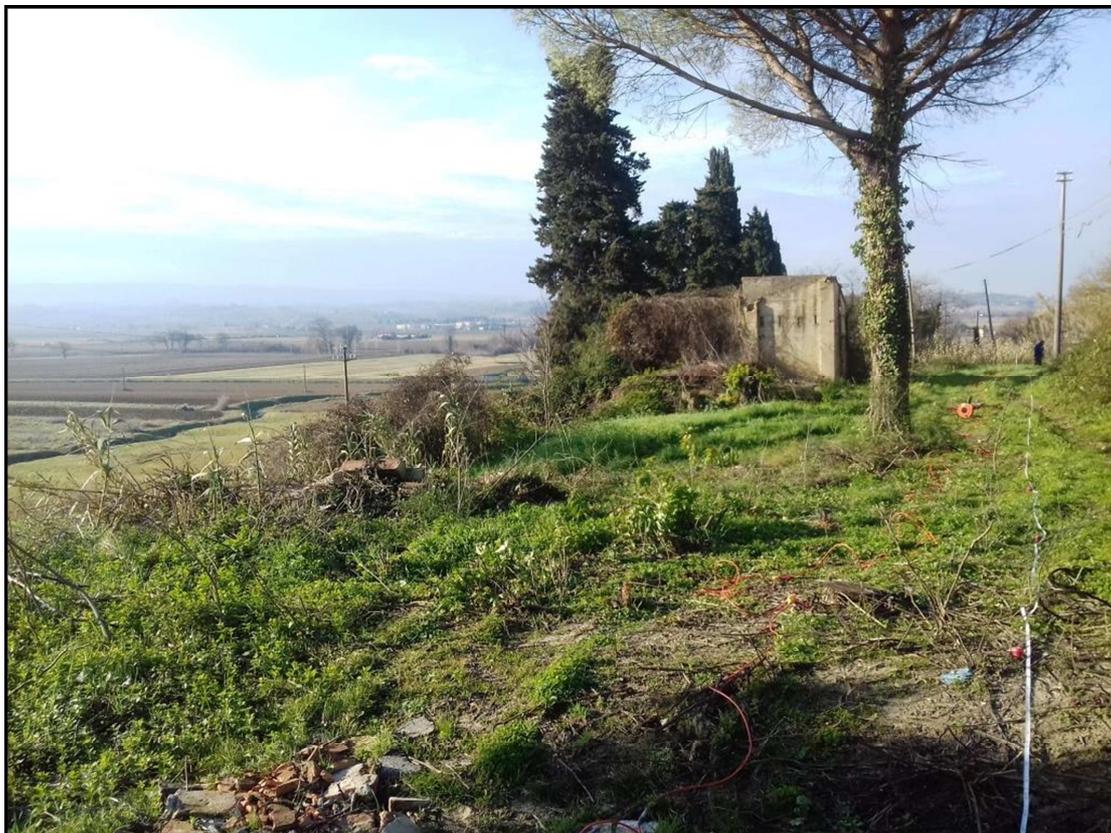
1 - Dati sperimentali

Numero di ricevitori.....	24
Distanza tra i sensori:.....	2 m
Numero di campioni temporali	2000
Passo temporale di acquisizione	1 ms
Numero di ricevitori usati per l'analisi	24
L'intervallo considerato per l'analisi comincia a.....	0 ms
L'intervallo considerato per l'analisi termina a	1999 ms
I ricevitori non sono invertiti (l'ultimo ricevitore è l'ultimo per l'analisi)

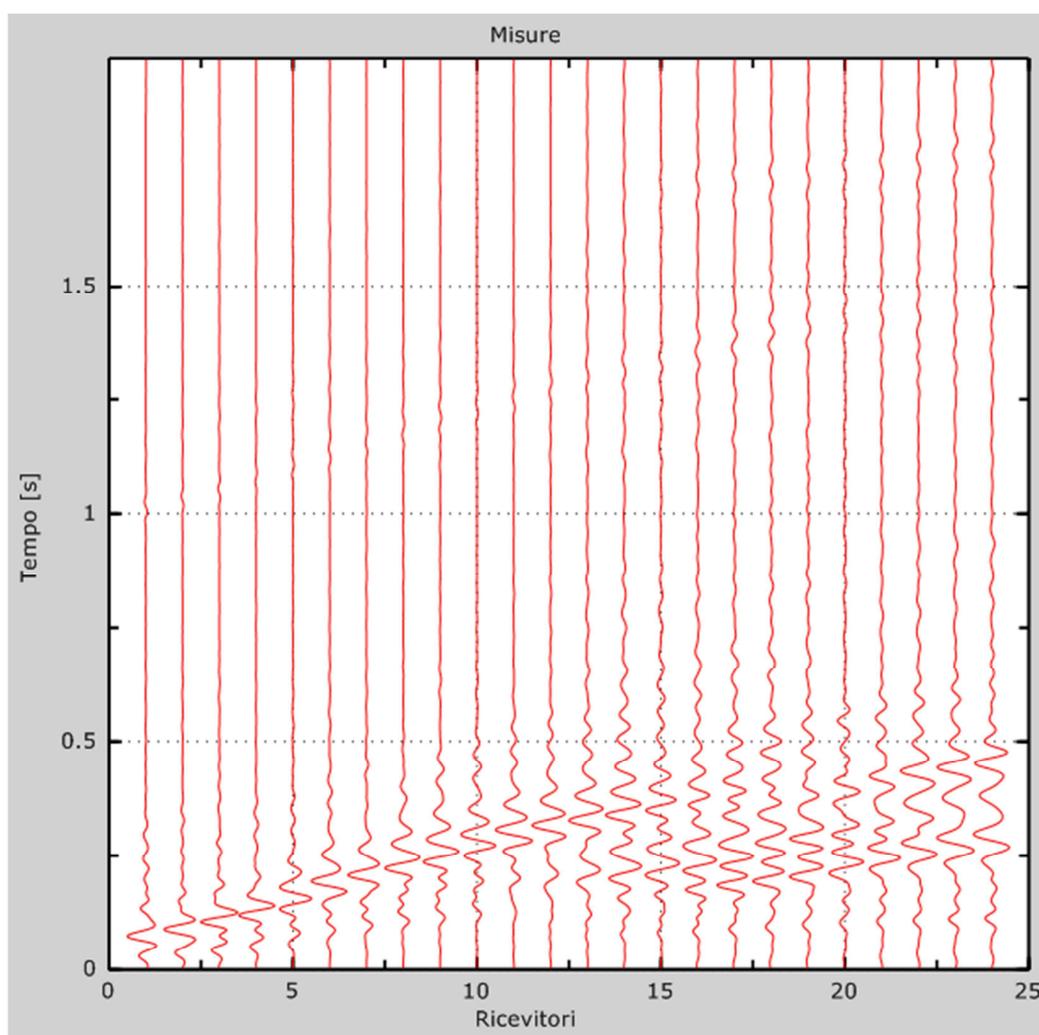
Figura 1: Tracce sperimentali

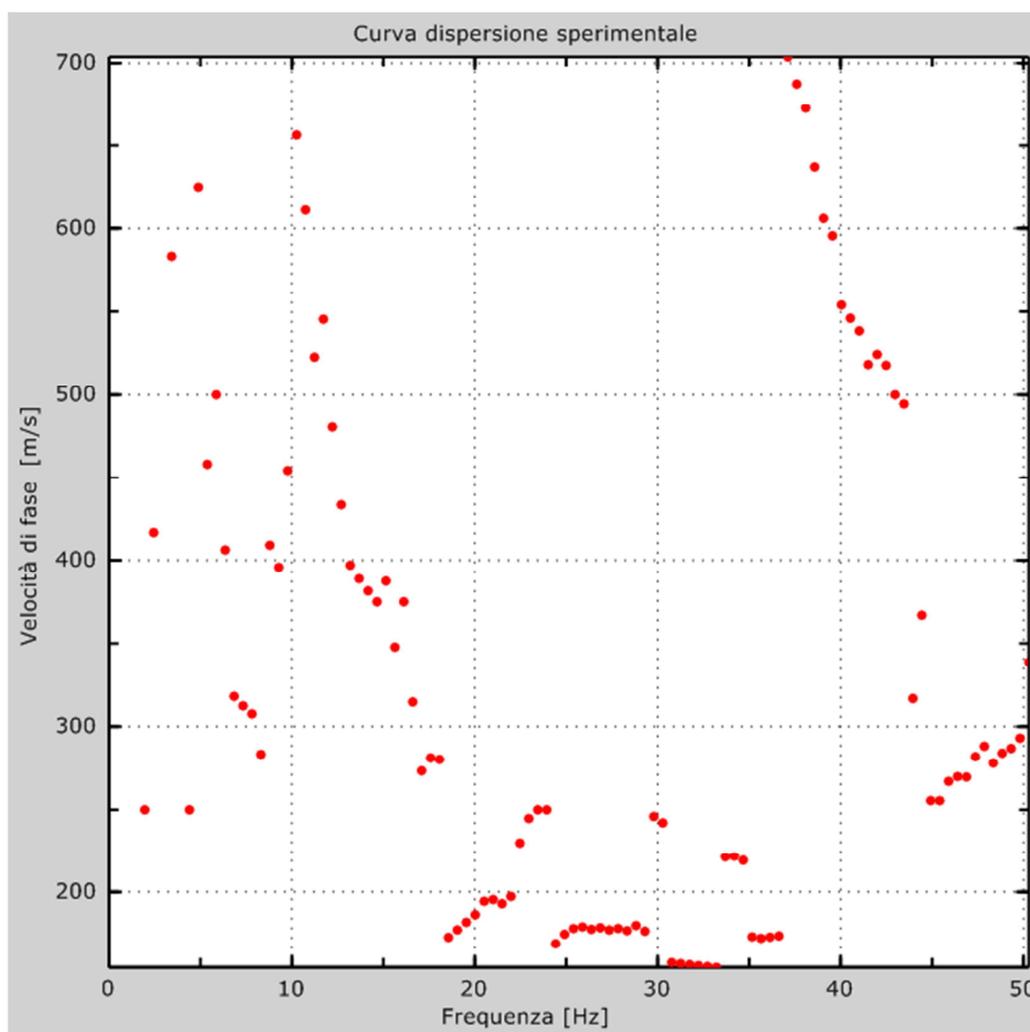
Figura 2: Curva dispersione sperimentale

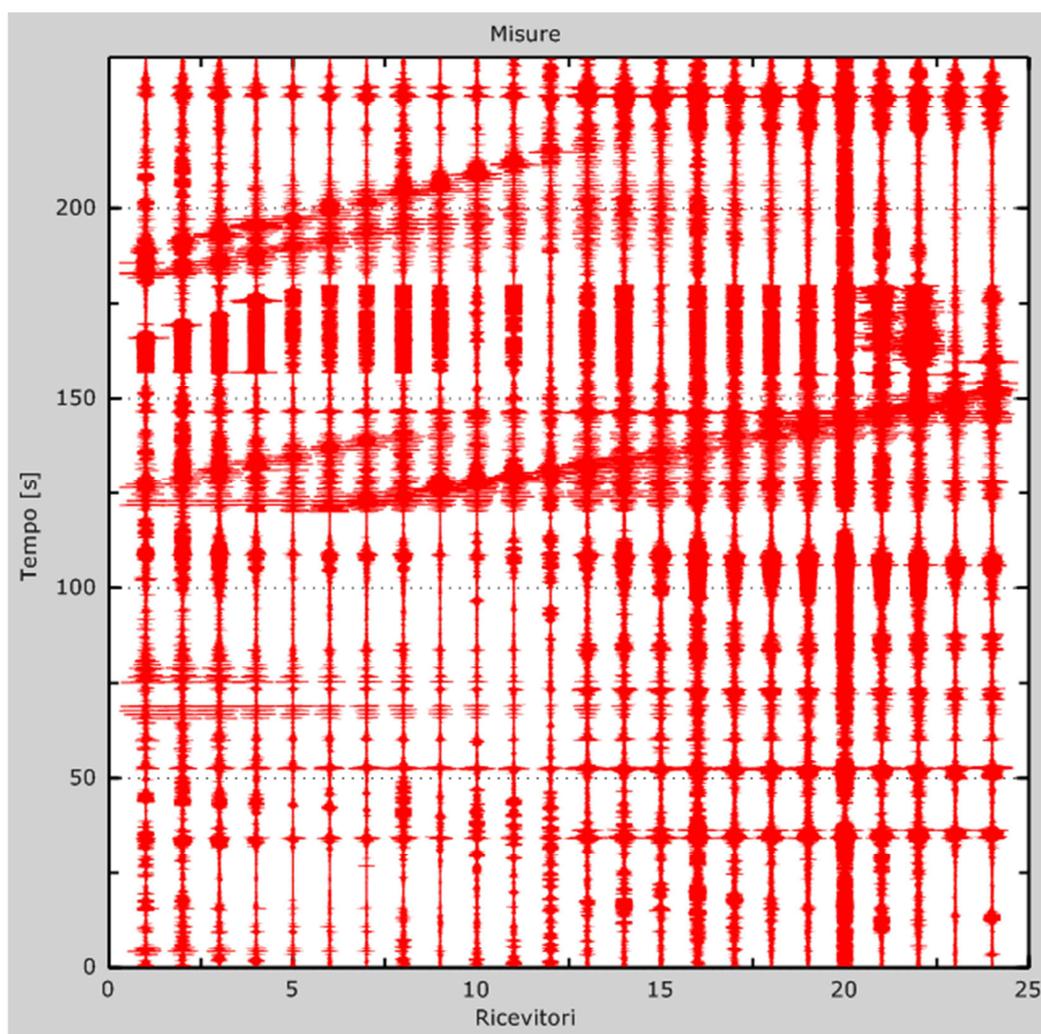
Nome del file delle tracce	
Numero di ricevitori.....	24
Numero di campioni temporali	3.26787e-312
Passo temporale di acquisizione	2 ms
Numero di ricevitori usati per l'analisi	24
L'intervallo considerato per l'analisi comincia a.....	0 ms
L'intervallo considerato per l'analisi termina a	239998 ms

Figura 3: Tracce sperimentali

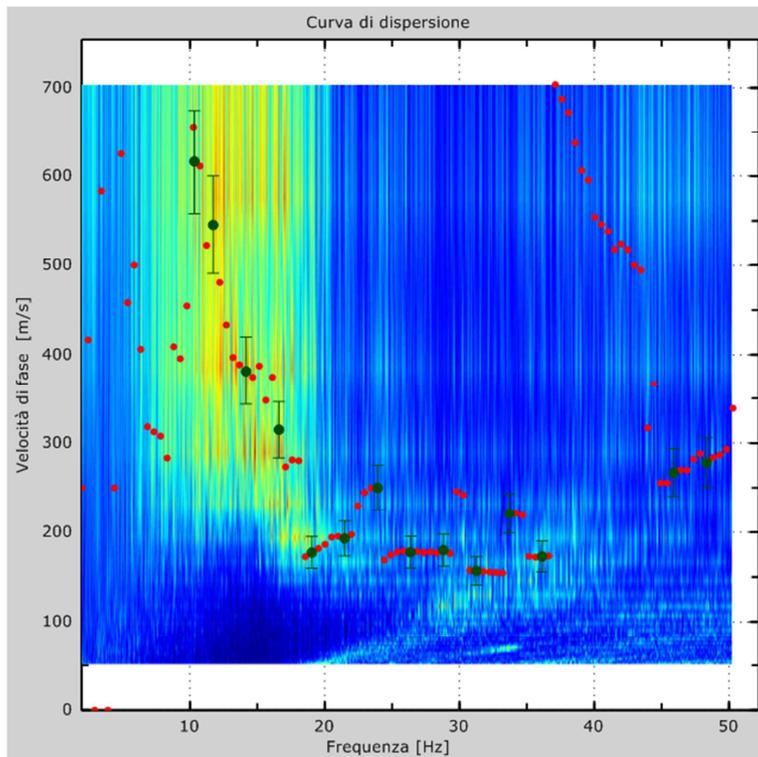
Freq. [Hz]	V. fase [m/s]	V. fase min [m/s]	V. fase Max [m/s]
10.3321	616.267	557.982	674.553
11.7188	545.455	490.909	600
14.1602	381.579	343.421	419.737
16.6016	314.815	283.333	346.296
19.043	177.273	159.545	195
21.4844	192.982	173.684	212.281
23.9258	250	225	275
26.3672	177.632	159.868	195.395
28.8086	179.878	161.89	197.866
31.25	156.863	141.176	172.549
33.6914	221.154	199.038	243.269
36.1328	172.897	155.607	190.187
45.8984	267.045	240.341	293.75
48.3398	278.09	250.281	305.899

Figura 4: Curva di dispersione

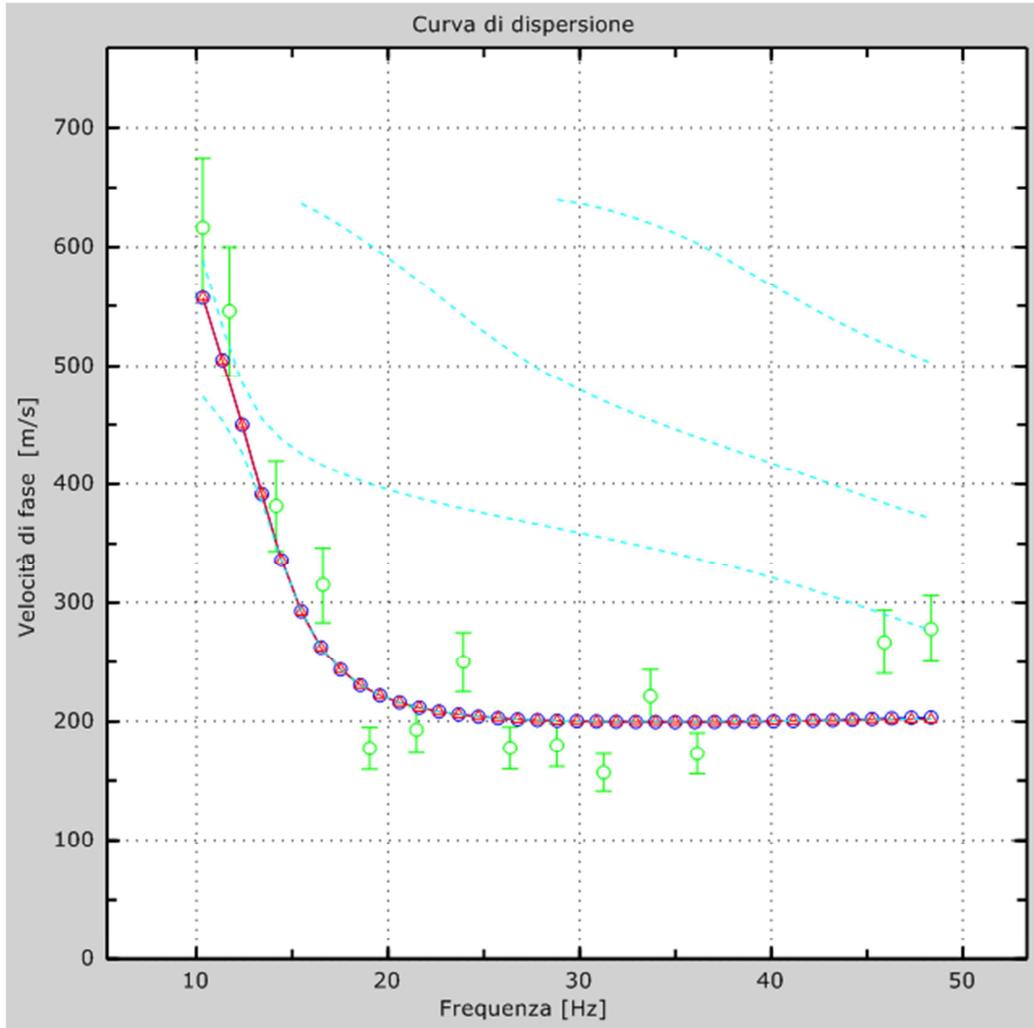
Figura 5: Velocità numeriche – punti sperimentali (verde), modi di Rayleigh (ciano), curva apparente(blu), curva numerica (rosso)

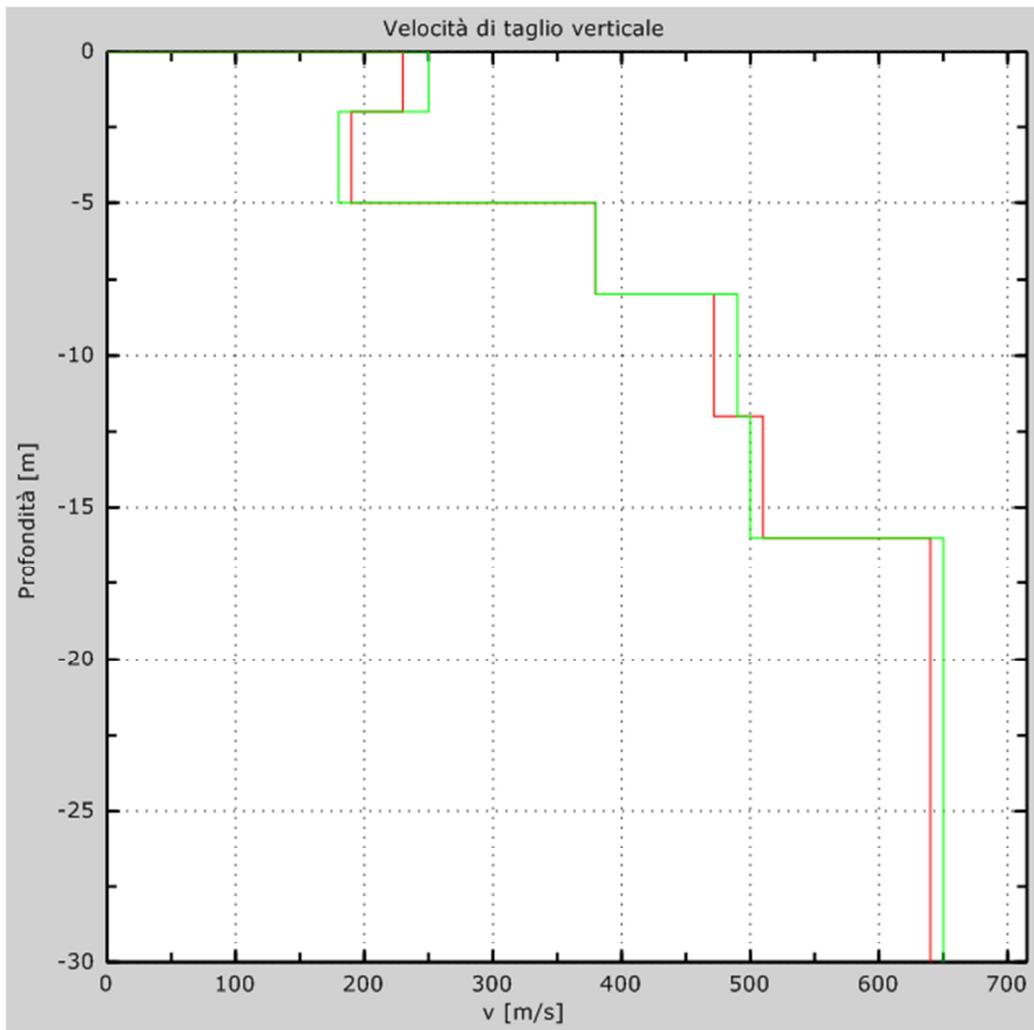
h [m].....	0
z [m].....	-∞
Densità [kg/m ³].....	2000
Poisson.....	0.38
Vs fin.[m/s].....	640

Figura 6: Velocità
